Komplizierte Bauarbeiten am Hochwasserschutzwall zwischen Scharleuk und Hinzdorf

Deich mit Ecken, Kanten und Bäumen

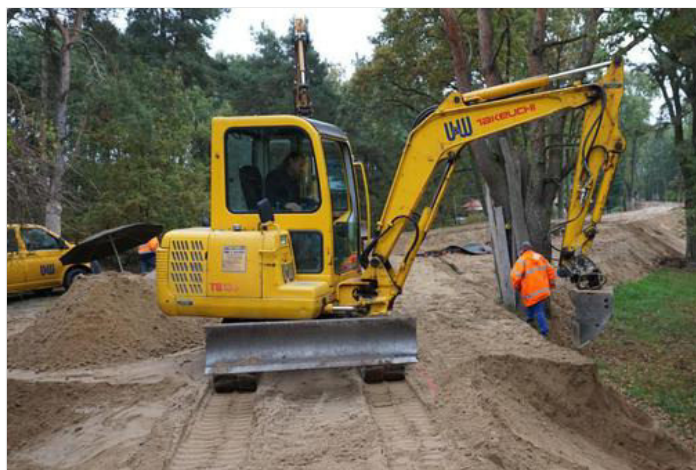
Mit Bagger und Schaufel wird der Deichkörper bei Hinzdorf profiliert.
